Title	ドローンを用いた除染廃棄物仮置場キャッピングの維持管理手法に関する研究
Alternative_Title	Study on maintenance method of temporary storage capping for decontaminated waste using drone
Author(s)	中山 裕文(九州大学), 木村 恭之(九州大学), 島岡 隆行(九州大学), 古田 竜一(リモート・センシング技術センター), 日浦 一朗(イッコウ), 木村 晃(イッコウ) Nakayama, Hirofumi(Kyushu Univ.); Kimura, Yasuyuki(Kyushu Univ.); Shimaoka, Takayuki(Kyushu Univ.); Furuta, Ryoichi(Remote Sensing Technology Center of Japan); Hiura, Ichiro(Ikkou Co., Ltd.); Kimura, Akira(Ikkou Co., Ltd.)
Citation	第6回環境放射能除染研究発表会要旨集, p.28 6th Workshop of Remediation of Radioactive Contamination in Environment
Subject	セッション：保管貯蔵
Text Version	Publisher
URL	http://f-archive.jaea.go.jp/dspace/handle/faa/135357
Right	© 2017 Author
Notes	禁無断転載 All rights reserved. 「第6回環境放射能除染研究発表会要旨集」のデータであり、発表内容に変更がある場合があります。 学会は発表の機会を提供しているもので、内容に含まれる技術や研究の成果について保証しているものではないことをお断りいたします。

ドローンを用いた除染廃棄物仮置場 キャッピングの維持管理手法に関する研究

○中山裕文¹・木村恭之¹・島岡隆行¹・古田竜一²・日浦一朗³・木村晃³

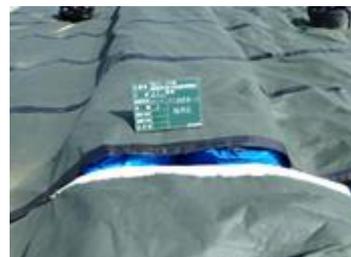
図2 破損事例(接合部の剥がれ)

除染廃棄物仮置場では、フレコンバッグに収納された除染廃棄物の上から通気性防水シート等でキャッピングされているが、事故後6年が経過した現在ではキャッピング破損部からキャッピング内部への雨水侵入に起因する周辺環境の汚染が懸念されている。キャッピング破損の原因の一つに、キャッピング上部に生成する大きな雨水溜まりがある。雨水溜まりによる引張力でキャッピング材が裂けたり、接合部が剥がれる等の破損が報告されている(図1～図3)。環境省によると平成29年3月現在で、直轄除染仮置場が271箇所、市町村除染仮置場が847箇所ある。仮置場の設置数は膨大であり、キャッピングに登って点検作業を実施することは、劣化したシートの破損や滑落による作業員の落下事故など、安全上のリスクが伴う問題がある。

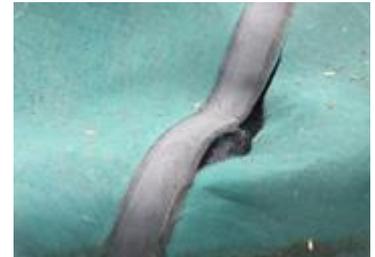
図3 破損事例(シートの裂け)

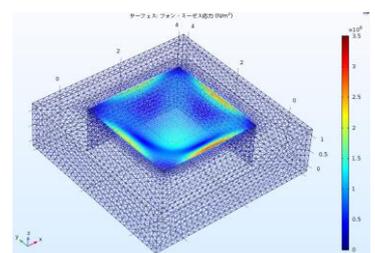
図5 模擬仮置場のキャッピングの応力計算結果

実際の仮置場を模した模擬仮置場を設置し、歪ゲージを用いてキャッピングに生じる歪みを実測した。次に、ドローンを用いて模擬仮置場を撮影し、SfM (Structure from Motion) 解析により仮置場の3Dモデルを作成した(図4)。3Dモデルを構成する点群の座標データを入力値として有限要素法による歪み、応力の分布を推定することで破損する危険のある部位を推定する手法構築を試みた(図5)。また、福島県内の実仮置場において撮影したドローン画像を用いて同様にキャッピングに発生する歪、応力分布を推定した。最後に、日本遮水工協会の自主基準と比較し、破損危険部について評価した。

模擬仮置場において有限要素法を用いた解析により、歪みと応力の分布を算出した結果、実測値の結果と歪みと応力の集中している箇所や値は概ね一致していた。福島県内の実際の除染廃棄物仮置場の3Dモデルを作成し(図6)、有限要素法による計算を行った結果、法肩付近に歪み、応力が集中しており、歪みは最大4%、応力は最大1.8MPa(図7)と計算された。この値は日本遮水工協会自主基準を若干上回る値となった。

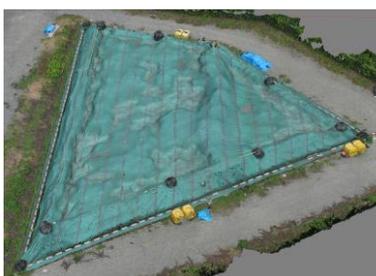
図6 実仮置場の3Dモデル

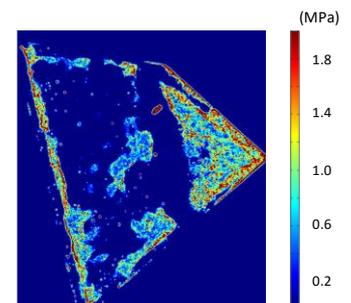
図7 実仮置場のキャッピングの応力の計算結果
