Fukushima Nuclear Accident Archive

放射能汚染飛灰埋立地を模擬した大型土槽実験 3 年間の結果

石森洋行¹⁾、皆瀬 慎²⁾、氏家伸介²⁾、遠藤和人³⁾、山田正人¹⁾

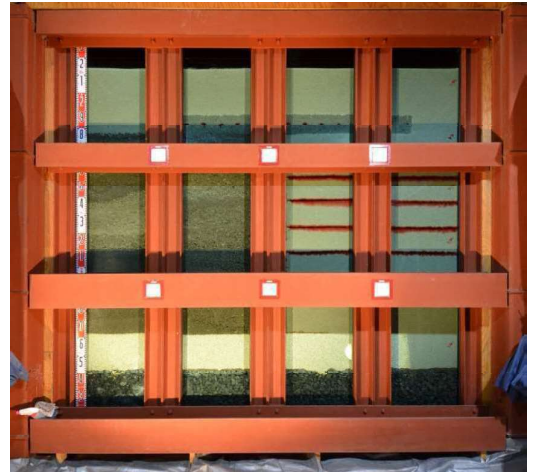
図 1 は実験開始時の土槽である。土槽左下を原点として、 $x = 600 \text{ mm}$ の位置に土槽を 2 分割する鉛直の仕切板が挿入されており、 $x = 0\text{-}600 \text{ mm}$ までを上部隔離層をもたない埋立地 (対照区と呼ぶ)、 $x = 600\text{-}2400 \text{ mm}$ までを上部隔離層と下部土壤吸着層をもつ放射能汚染飛灰埋立地を模した実験区である。上部隔離層には碎石ベントナイト、下部土壤吸着層には顆粒モルデナイト、飛灰には実験上の安全確保のために放射能を含まない一般廃棄物キレート飛灰を用いた。その他は、既存廃棄物を模して珪砂 5 号を充填し、150 mm 間隔で食紅層を設けることで、隔離層を迂回した雨水が、隔離層直下の飛灰に接触するのかを視覚的に観察できるようにしている。図 2 は屋外実験 3 年後の実験土槽の様子である。珪砂に埋設した食紅層のほとんどは、隔離層を迂回した雨水浸透によって洗い流されたが、飛灰埋立層近傍の食紅はまだ残存していることから、隔離層を迂回した雨水は飛灰層には到達していない。このことから、確実な雨水浸透の防止を図るためには、飛灰埋立層より長い隔離層で覆う必要があることがわかった。また、実験区における土槽地表面の隆起が認められた。図 3 は、その隆起の原因となる隔離層を拡大したものであるが、飛灰直上のベントナイトは初期厚さ 150 mm からほぼ変化は無く、一方で珪砂直上のベントナイトは最大で 220 mm まで膨張した。飛灰中に含まれる塩類等はベントナイトの膨潤が損なわれるためである。ベントナイトの膨潤抑制は透水係数の増加を引き起こす恐れがあるが、実験終了後のベントナイトの透水係数を測定したところ $3.18 \times 10^{-11} \text{ m/s}$ であり、これは製品出荷時の透水係数 $9.47 \times 10^{-12} \text{ m/s}$ の約 3 倍であった。遮水性能という面では大きな劣化はみられなかった。

図 1 土槽の初期状態 (幅 2400 mm)

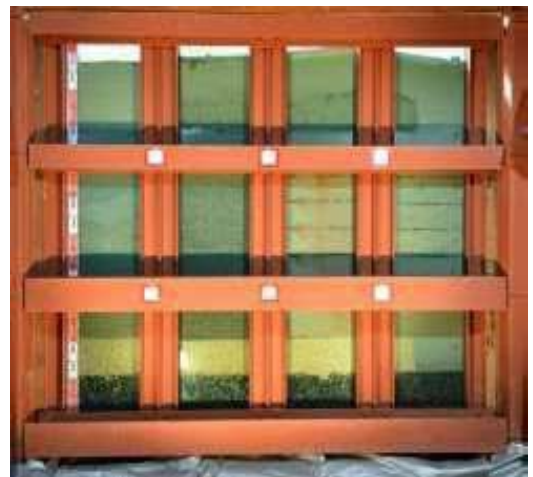
図 2 屋外実験 3 年後の土槽の状態

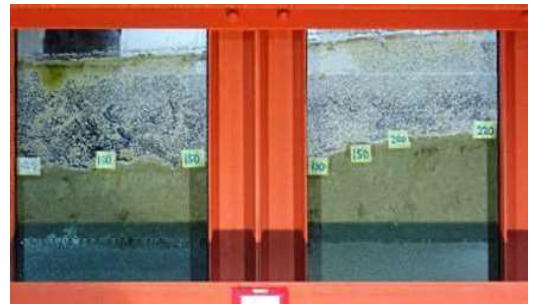
図 3 ベントナイト隔離層の膨潤変形

飛灰直上のベントナイトは初期厚さ 150 mm からほぼ変化は無く、一方で珪砂直上のベントナイトは最大で 220 mm まで膨張した。飛灰中に含まれる塩類等はベントナイトの膨潤が損なわれるためである。ベントナイトの膨潤抑制は透水係数の増加を引き起こす恐れがあるが、実験終了後のベントナイトの透水係数を測定したところ $3.18 \times 10^{-11} \text{ m/s}$ であり、これは製品出荷時の透水係数 $9.47 \times 10^{-12} \text{ m/s}$ の約 3 倍であった。遮水性能という面では大きな劣化はみられなかった。
