福島市堀河町終末処理場での下水汚泥減容処理事業 (その2:放射性物質対応)

○高木俊治¹⁾、宮武裕和¹⁾、鈴木浩¹⁾、石井宏和²⁾、山越博³⁾、岩崎宏和⁴⁾
1)(株)三菱総合研究所、2)日本下水道事業団、3) 新日鉄住金エンジニアリング(株)、
4) 環境省(現 国土技術政総合研究所)

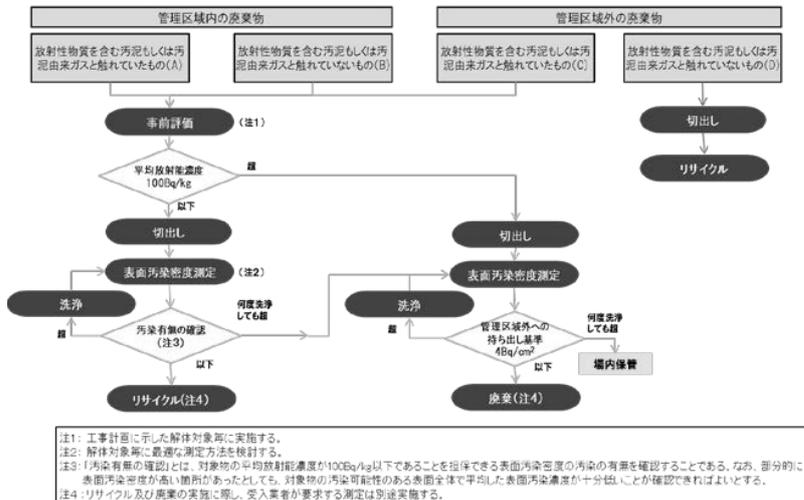
放射性物質に汚染された汚泥を処理した設備の解体にあたっては、作業により汚染が拡大させないように、設備内部については事前に洗浄、除染などの処置を講じ、さらに汚染していない可能性の高いものから解体を行うなどの工夫を行った。設備の解体等によって発生した廃棄物については、原子力発電所のクリアランス制度等を参考にして右図のような汚染検査のフローにより、廃棄物とリサイクルとに仕分けして処理しているところである。
